de invloed van trillingen door bevingen op zettingen van gebouwen" opgesteld d.d. 23 oktober 2020 door Ir. P.C. van Staalduinen en Ing. H.J. Everts.

# Nieuw beoordelingskader

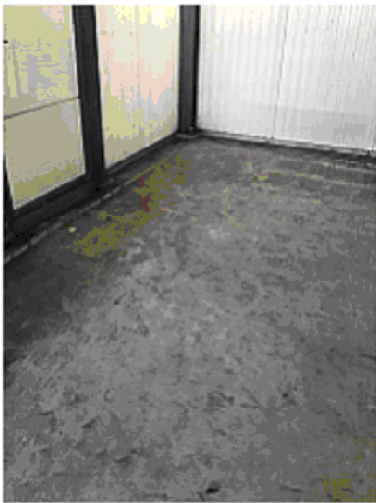
Foto 1

De grenswaarden zoals vermeld in de eerdergenoemde notitie "Over de invloed van trillingen door bevingen op zettingen van gebouwen" zijn **niet** overschreden. Op basis daarvan concluderen wij dat de op (deze) locatie opgetreden trillingen door mijnbouwactiviteiten **geen** zettingen en/of verdichting van de ondergrond hebben veroorzaakt.

De hoogst berekende grondsnelheid ten gevolge van een beving (door middel van een effectberekening met de Trillingstool van IMG) bedraagt Huizinge d.d. 16-08-2021, 2,913 mm/s (25% overschrijdingskans). De grenswaarde conform de SBR Trillingsrichtlijn A is in dit geval 5,0 mm/s.

Op basis van een toetsing aan de SBR Trillingsrichtlijn A wordt een verergering van zichtbare scheuren door bevingen **uitgesloten**.

Prima; voldoende gemotiveerd en correcte conclusie. Grens voor betonnen vloer is 20 mm/s.

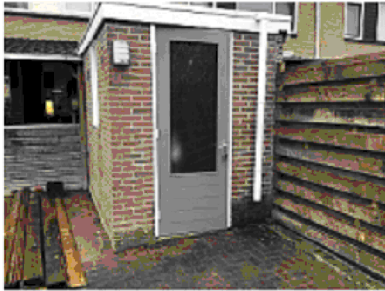
Foto 1

Omschrijving	Er is een verticale scheur zichtbaar in het voegwerk van het metselwerk. De scheur bevindt zich in de dilatatie van de bijkeuken met de berging. De lengte van de scheur is 2,5 m <sup>1</sup> . De gevel is opgebouwd uit metselwerk en afgewerkt met een platvolle voeg.
--------------	--

De waargenomen schade is naar aard en oorzaak gerelateerd aan (verschil)zakking als gevolg van het verschil in zetting (het proces waar grond onder invloed van een belasting wordt samengedrukt) van de funderingen van originele aanbouw van woning en de later aangebouwde uitbreiding.

De originele aanbouw is gelijk aan de woning gefundeerd op een stroken fundering. De uitbreiding is pas later tegen de originele aanbouw gebouwd en is gefundeerd op een betonplaat.

Doordat de woning en originele aanbouw reeds een groot deel van het zettingsproces heeft ondergaan en de later gebouwde uitbreiding nog niet, zakt de uitbreiding meer ten opzichte van de originele woning en aanbouw. Hierdoor is een scheur ontstaan in de aansluiting tussen de originele aanbouw en de latere uitbreiding. Een correcte verklaring van de verschilzettingen.

De hoogst berekende grondsnelheid ten gevolge van een beving (door middel van een effectberekening met de Trillingstool van IMG) bedraagt Huizinge d.d. 16-08-2021, 2,05 mm/s (25% overschrijdingskans). De grenswaarde conform de SBR Trillingsrichtlijn A is in dit geval 5,0 mm/s. Op basis van een toetsing aan de SBR Trillingsrichtlijn A wordt een verergering van zichtbare scheuren door bevingen **uitgesloten**.

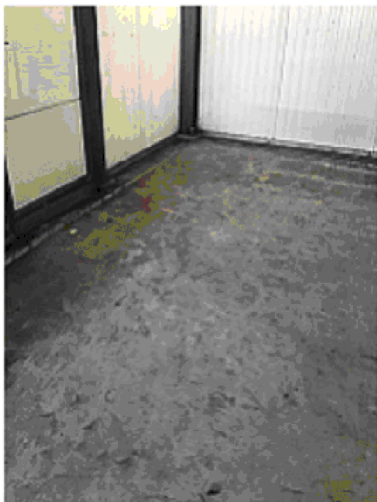
Foto 1

Omschrijving	Er is een scheur zichtbaar in de noordoost hoek van de loods met een diagonaal verloop vanaf de vloerrand tot de vloerrand beide op ca 50 cm uit de hoek. De scheur heeft een scheurwijdte van circa 1 mm en een totale lengte van 0,8m1. De vloer heeft een totale oppervlakte van 450m2 en is gevlierd afgewerkt. De constructieve vloer bestaat uit beton. De vloer is gewapend.
--------------	---

De waargenomen schade is naar aard en oorzaak gerelateerd aan (verschil)zakking, veroorzaakt door het combineren van verschillende funderingswijzen onder hecht op elkaar aansluitende constructieonderdelen.

De betonvloer is op staal gefundeerd en op basis van het dinoloket wordt vastgesteld dat direct onder de betonvloer samendrukbare lagen aanwezig zijn (klei / veen) tot minimaal 5 m1 minus maaiveld. Door het eigen gewicht van de betonvloer (en variabele belasting op deze vloer) zal de aanwezige klei/veen worden samengedrukt en ontstaat een zetting van de vloer. De randbalken zijn gefundeerd op palen en zullen derhalve niet onderhevig zijn aan zetting door samendrukking van de bovenste grondlagen. Hierdoor ontstaat een verschilzakking en dientengevolge een scheur ter plaatse van de aansluiting tussen de betonvloer en randbalken.

Op basis van een toetsing aan de SBR Trillingsrichtlijn A wordt een verergering van zichtbare scheuren door bevingen **uitgesloten**.

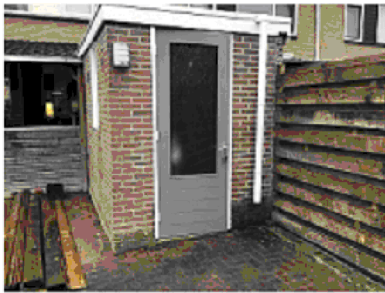
Foto 1

Omschrijving	Er is een verticale scheur zichtbaar in het voegwerk van het metselwerk. De scheur bevindt zich in de dilatatie van de bijkeuken met de berging. De lengte van de scheur is 2,5 m <sup>1</sup> . De gevel is opgebouwd uit metselwerk en afgewerkt met een platvolle voeg.
--------------	--

De waargenomen schade is naar aard en oorzaak gerelateerd aan (verschil)zakking als gevolg van het verschil in zetting (het proces waar grond onder invloed van een belasting wordt samengedrukt) van de funderingen van originele aanbouw van woning en de later aangebouwde uitbreiding.

De originele aanbouw is gelijk aan de woning gefundeerd op een stroken fundering. De uitbreiding is pas later tegen de originele aanbouw gebouwd en is gefundeerd op een betonplaat. Doordat de woning en originele aanbouw reeds een groot deel van het zettingsproces heeft ondergaan en de later gebouwde uitbreiding nog niet, zakt de uitbreiding meer ten opzichte van de originele woning en aanbouw. Hierdoor is een scheur ontstaan in de aansluiting tussen de originele aanbouw en de latere uitbreiding.

De hoogst berekende grondsnelheid ten gevolge van een beving (door middel van een effectberekening met de Trillingstool van IMG) bedraagt Huizinge d.d. 16-08-2021, 2,05 mm/s (25% overschrijdingskans). De grenswaarde conform de SBR Trillingsrichtlijn A is in dit geval 5,0 mm/s. Op basis van een toetsing aan de SBR Trillingsrichtlijn A wordt een verergering van zichtbare scheuren door bevingen **uitgesloten**.

- Bij laatste alinea zou je eerst uitleg kunnen geven dat het hier niet gaat om zetting zelf maar om eventuele verergering van een scheur die door de zetting is veroorzaakt. Is trouwens verergering **uitgesloten**, of heel kleine kans daarop?
