De grenswaarden zoals vermeld in de eerdergenoemde notitie "Over de invloed van trillingen door bevingen op zettingen van gebouwen" zijn **niet** overschreden. Op basis daarvan concluderen wij dat de op (deze) locatie opgetreden trillingen door mijnbouwactiviteiten **geen** zettingen en/of verdichting van de ondergrond hebben veroorzaakt.

Op basis van een toetsing aan de SBR Trillingsrichtlijn A wordt een verergering van zichtbare scheuren door bevingen **uitgesloten**.

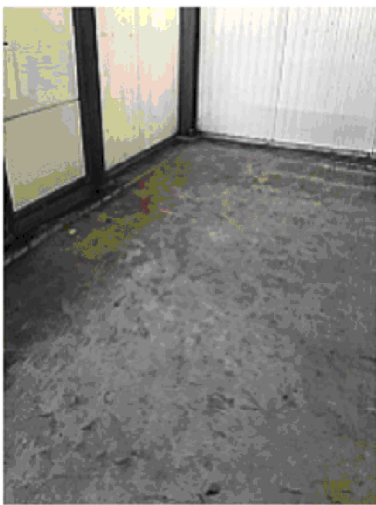
Foto 1

De hoogst berekende grondsnelheid ten gevolge van een beving (door middel van een effectberekening met de Trillingstool van IMG) bedraagt Huizinge d.d. 16-08-2021, 2,913 mm/s (25% overschrijdingskans). De grenswaarde conform de SBR Trillingsrichtlijn A is in dit geval 5,0 mm/s.
