Onderzoek funderingsproblematiek Groningen

Inventarisatie funderingsproblematiek provincie Groningen en aangrenzende gebieden
Fase 1: Inventarisatie schadebeeld IMG (1^e spoor)

Opdrachtgever:
Instituut Mijnbouwschade Groningen (namens Combinatie)
T.a.v. de heer J. Ligterink
Cascadeplein 10
9726 AD GRONINGEN

Subtitel Fase 1: Inventarisatie schadebeeld IMG
(1e spoor)

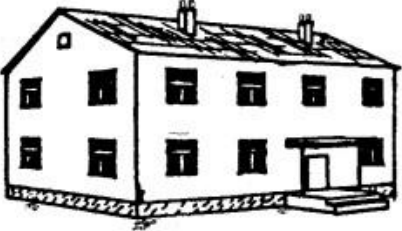
<p>Grade 1: Negligible to slight damage (no structural damage, slight non-structural damage) Hair-line cracks in very few walls. Fall of small pieces of plaster only. Fall of loose stones from upper parts of buildings in very few cases.</p>

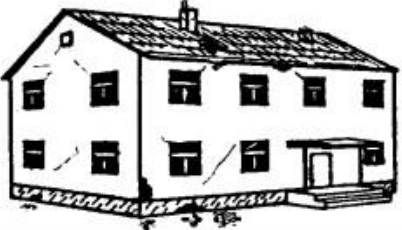
<p>Grade 2: Moderate damage (slight structural damage, moderate non-structural damage) Cracks in many walls. Fall of fairly large pieces of plaster. Partial collapse of chimneys.</p>

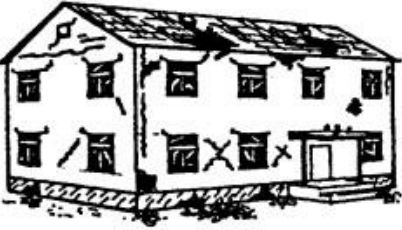
<p>Grade 3: Substantial to heavy damage (moderate structural damage, heavy non-structural damage) Large and extensive cracks in most walls. Roof tiles detach. Chimneys fracture at the roof line; failure of individual non-structural elements (partitions, gable walls).</p>

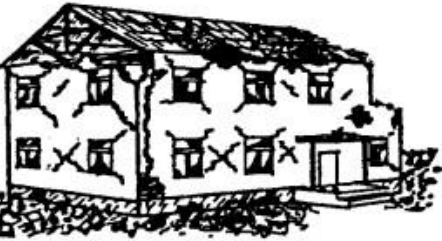
<p>Grade 4: Very heavy damage (heavy structural damage, very heavy non-structural damage) Serious failure of walls; partial structural failure of roofs and floors.</p>

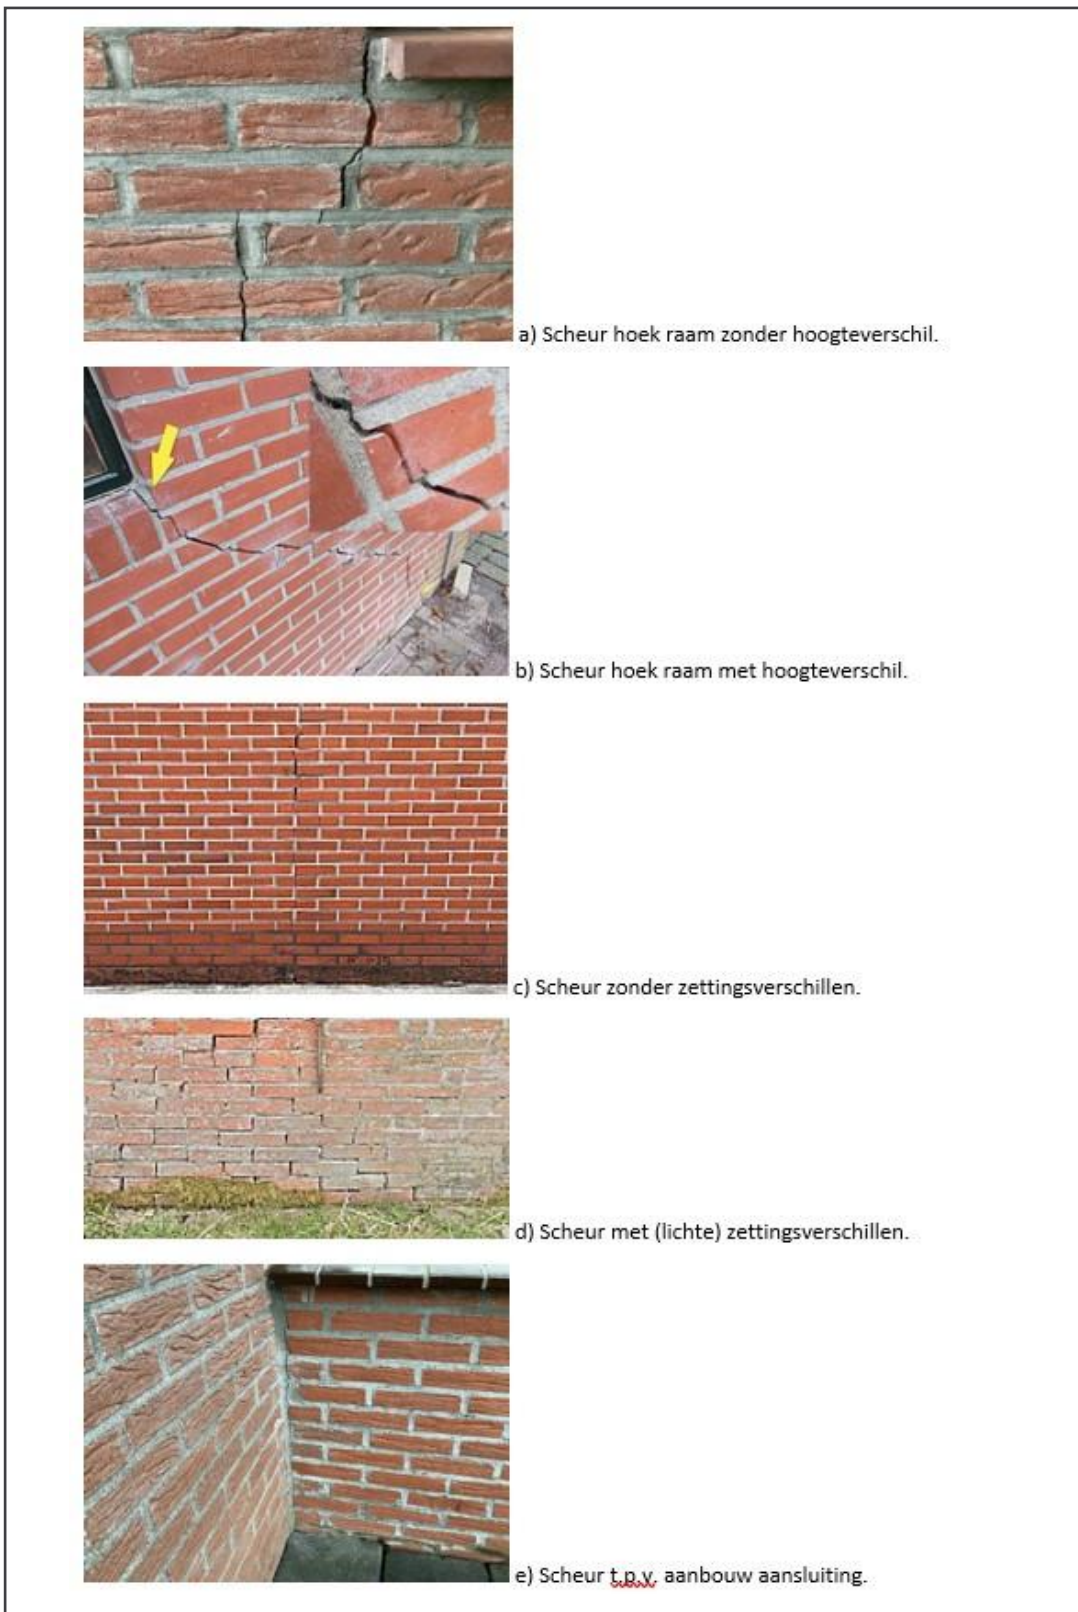
Figuur 2.5 Voorbeelden van funderingsgerelateerde schades in metselwerk

Nadat is vastgesteld dat er sprake is van funderingsschade wordt van de objecten met schade ten gevolge van funderingsinvloeden de ernst van de schade vastgesteld aan de hand van de in paragraaf 2.4.2.2. genoemde criteria en classificatie volgens Burland [48].

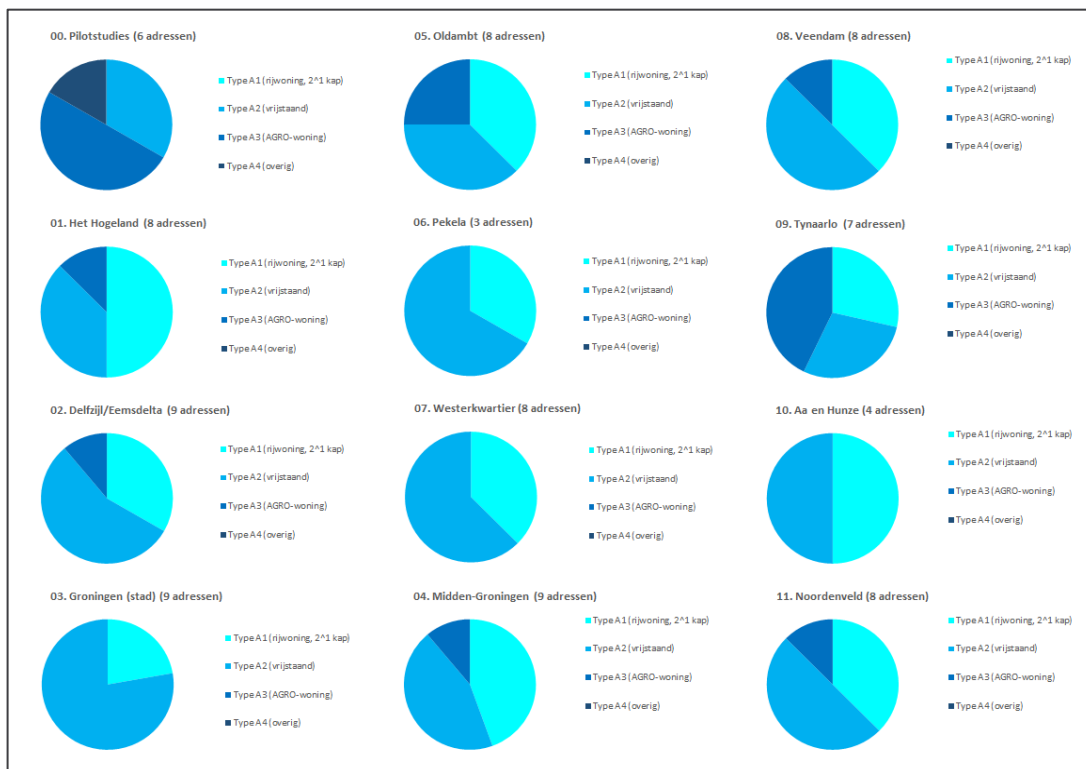
Figuur 3.1 Verdeling objecttypen uit schaderapporten per gemeente

Voor een totaaloverzicht van de inventarisatieresultaten van de objectgerelateerde aspecten wordt verwezen naar de tabellen in Bijlage 3. In figuren hieronder zijn de belangrijkste resultaten per gemeente weergegeven, waarbij is gekeken naar de verdeling van de objecttypen, leeftijds categorieën en de verhouding fundering op staal versus fundering op palen per gemeente.

In de voorgaande figuren 3.1 tot en met 3.4 zijn naast de resultaten voor de 11 gemeenten, de 6 pilotprojecten afzonderlijk beschouwd. Uit de inventarisatie van de objecttypen blijkt dat de typen A1 (rijtjeswoningen) en A2 (vrijstaande woningen) in alle gemeentes voorkomen en het type A3 (AGRO-woningen) alleen bij 7 van de 11 gemeenten zijn geïnventariseerd. Het moge duidelijk zijn dat deze verdeling een gevolg is van de beperkte steekproef van 81 schadeobjecten en daardoor niet gelijk hoeft te zijn aan de verdeling van de verschillende objecttypes bij de verschillende gemeentes. Wat betreft objecttype A4, de 'overige objecten', is deze alleen aangetroffen als een schuur bij één van de 6 pilotprojecten. Het objecttype A4 is daarom ook voor het verdere fase 1 onderzoek buiten beschouwing gelaten.

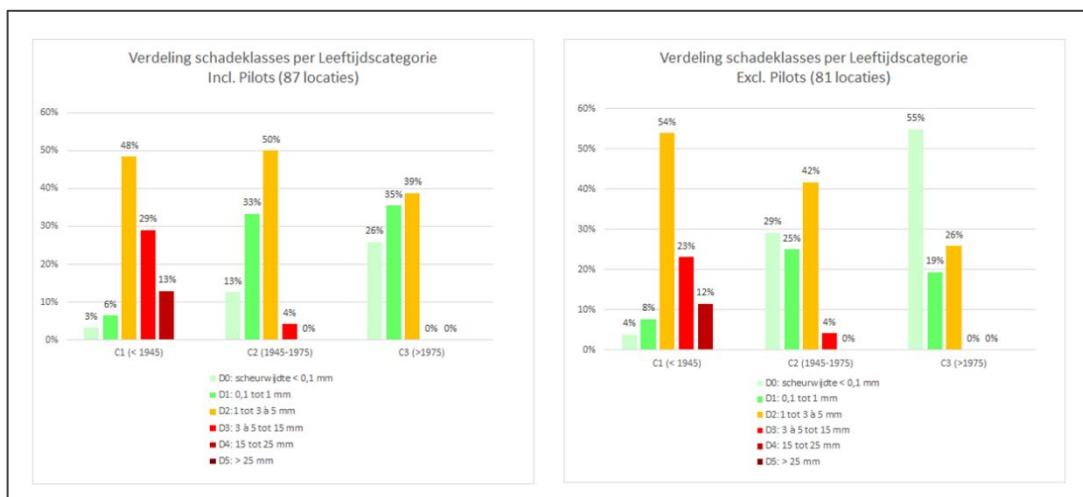
Figuur 3.6 Verdeling van de maatgevende funderingsgerelateerde schadeklassen over de verschillende leeftijdscategorieën van de geïnventariseerde 87 (inclusief de 6 pilot-projecten) respectievelijk 81 (exclusief de 6 pilot-projecten)

Bij de verdeling van de maatgevende (funderingsgerelateerde) schadeklassen kan onderscheid worden gemaakt in de verschillende leeftijdscategorieën. In figuur 3.6 volgt een duidelijk beeld dat de hoogste schadeklassen tot en met D4 ook het meest voorkomen bij de oudste leeftijdscategorie C1, waaruit dus een duidelijke correlatie volgt met de leeftijd. Ook wat betreft het objecttype zien we een significant hogere schadeklasse bij type A3 (AGRO-woningen). De volledige resultaten zijn weergegeven in Bijlage 3.

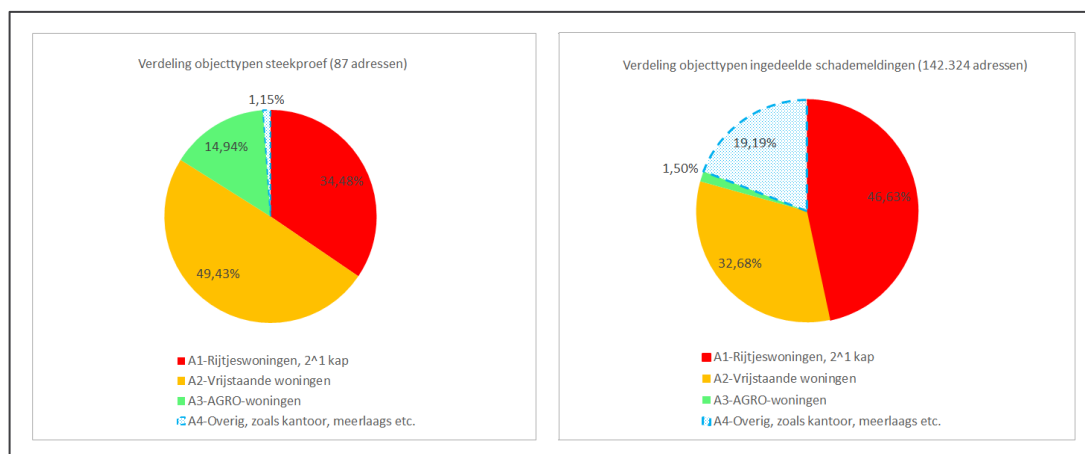
Figuur 4.2 Beschouwde en geselecteerde objecttypen in extrapolatie

Objecttype A4 is buiten beschouwing gelaten in de extrapolatie, waardoor het aantal woonadressen voor de extrapolatie is gereduceerd van 142.324 naar 115.015 woonadressen. Deze objectcategorie is niet voldoende aanwezig geweest in de steekproef voor de inventarisatie, zoals dat ook in figuur 4.2 zichtbaar is gemaakt. Objecttype A4 betreft de woonadressen welke vallen in de categorie 'overig', waaronder bijvoorbeeld kantoren, schuren, maar ook meerlaagsgebouwen en appartementencomplexen vallen.

Wat verder opvalt is dat het aantal AGRO-woningen binnen de steekproef aanzienlijk groter is dan binnen de selectie van het hele onderzoeksgebied. Dit zal uiteindelijk een significante invloed gaan krijgen op de verdeling van de schadeklassen zoals deze eerder bij de geïnventariseerde schadeobjecten is bepaald, temeer omdat de funderingschadeklassen bij dit objecttype A3 significant hoger uit blijkt te vallen bij de steekproef (meer schadeklassen D3 en D4).

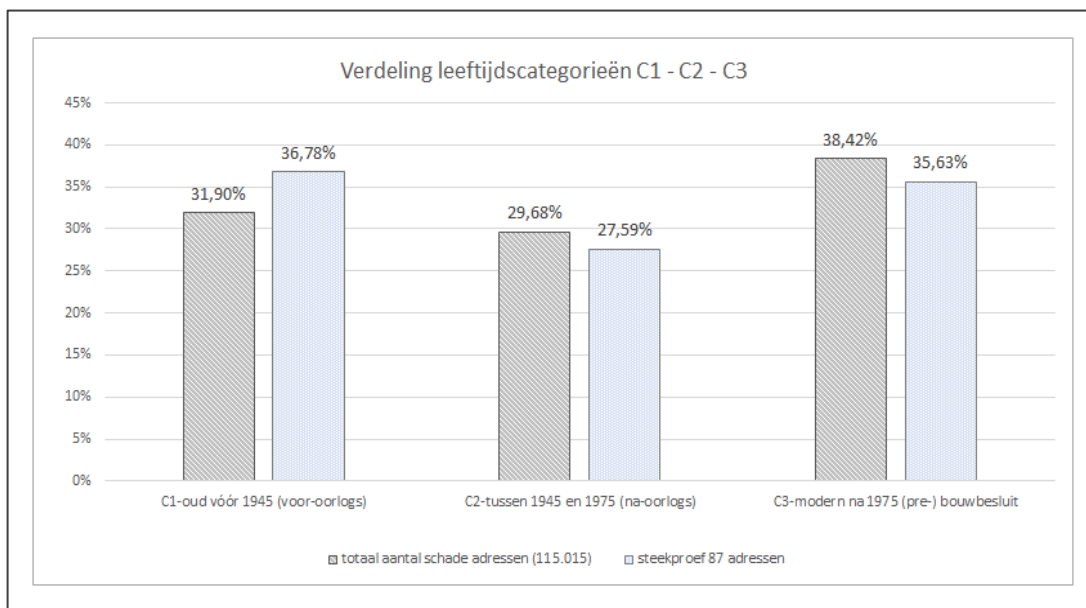
Figuur 4.3 Verdeling leeftijdscategorieën bij totale aantal schadeadressen en bij de steekproef

Wat betreft de leeftijdscategorieën (C1, C2, C3) blijkt de verdeling welke in de steekproef is aangehouden wel voldoende representatief voor het totaal aantal geselecteerde schadeadressen (115.015). Dit is zichtbaar gemaakt in figuur 4.3. De verdeling is meer gespecificeerd in bouwjaren weergegeven in de histogrammen in figuur 4.4.

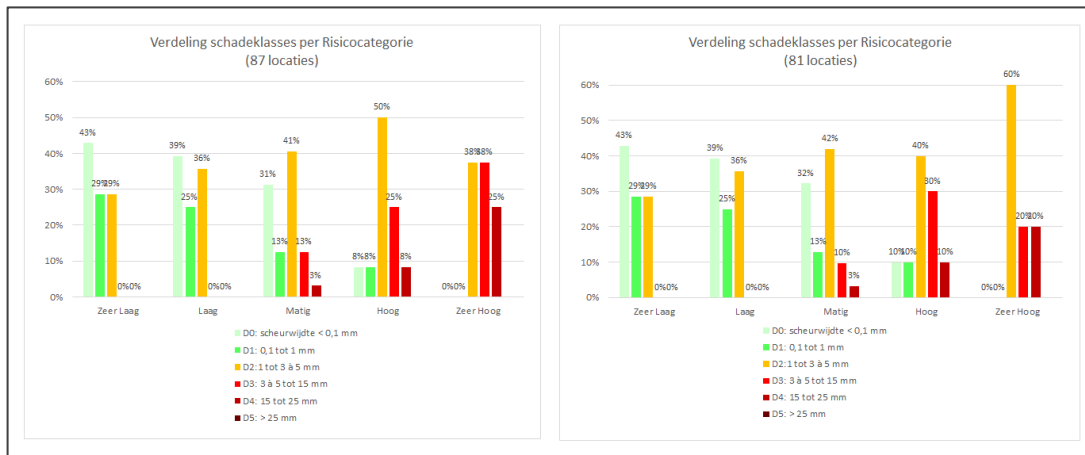
Figuur 4.5 Verdeling van de schadeklassen over elke risicocategorie (totaal per risicocategorie is 100%) van de geïventariseerde 87 (inclusief de 6 pilot-projecten) respectievelijk 81 (exclusief de 6 pilot-projecten)

Uiteindelijk kan de verdeling van de maatgevende schadeklassen worden bepaald over elke risicocategorie. Deze verdeling met de percentages is weergegeven in figuur 4.5 voor de geïnventariseerde objecten, zowel inclusief als exclusief de 6 pilot-objecten.

De verdeling is een relatieve verdeling per risicocategorie, waarbij de som van de percentages per risicocategorie gelijk is aan 100%. De percentages vormen vervolgens een verdeelsleutel voor de extrapolatie van het schadebeeld naar alle 115.015 schadeadressen.

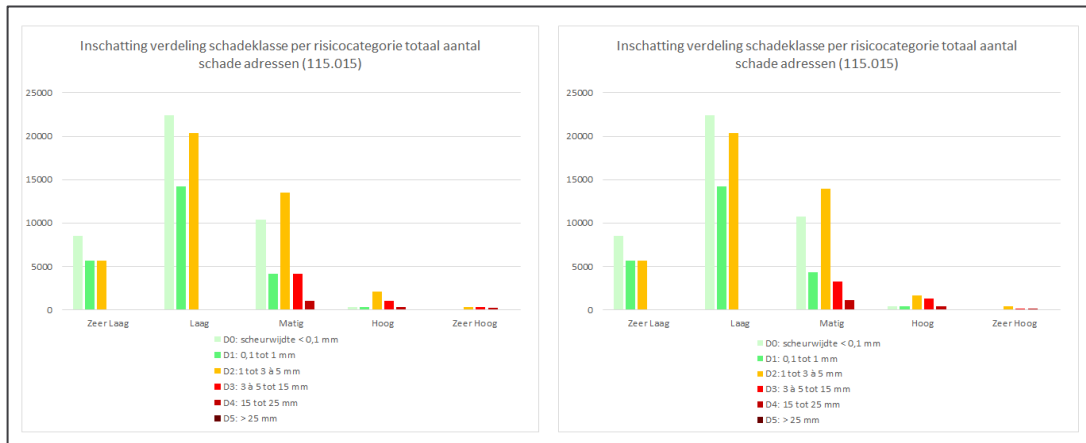
Figuur 4.6 Verdeling van de schadeklassen over de hoeveelheid adressen die per risicocategorie zijn vastgesteld met de verdeelsleutels op basis van de 87 (links, inclusief de 6 pilot-projecten) respectievelijk 81 steekproeven (rechts, exclusief de 6 pilot-projecten)

In tabel 4.5 zijn in de kolommen van de schadeklassen D0 tot en met D5 de verdeelsleutels als percentages weergegeven waarbij de linker waarde volgt op basis van de 87 objectlocaties inclusief de 6 pilots en de rechter waarde op basis van de 81 objectlocaties, exclusief de pilots. Uit de verdeelsleutels van tabel 4.5 is uiteindelijk de verdeling van de schadeklassen per risicocategorie over het totaal aantal schadeadressen bepaald. Deze verdelingen zijn weergegeven in figuur 4.6.

Wat opvalt in de resultaten van figuur 4.6 is dat de verschillen tussen het wel of niet meenemen van de 6 pilot-projecten geen significant effect heeft op de totale aantallen, gezien de grootte van deze aantallen.

Belangrijk is nogmaals ook bij figuur 4.6 te vermelden dat deze verdeling dus alleen representatief is voor de beschouwde objecttypen A1, A2 en A3. Van overige objecttypen (objecttype A4) is er maar één beschikbaar object in de inventarisatie beschouwd, welke bovendien ook een pilot-object betreft die niet representatief is binnen de steekproef.

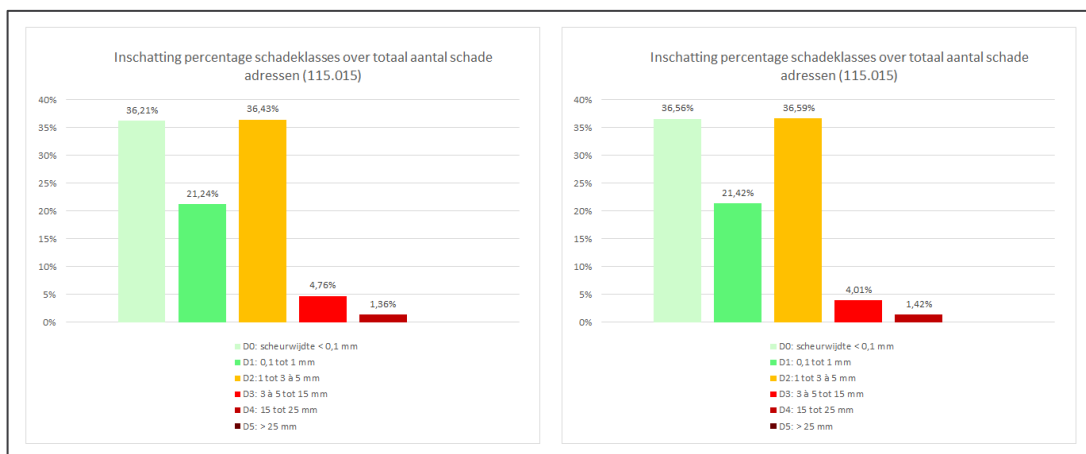
Figuur 4.7 Inschatting hoeveelheid en ernst funderingsgerelateerde schade uit de 115.015 beschouwde schade adressen uit de 87 (links), respectievelijk 81 (rechts) steekproeven

Om uiteindelijk tot een totaaloverzicht te komen van de schadeklassen in het onderzoeksgebied op basis van de 115.015 adressen is tenslotte de verdeling van de schadeklassen bepaald. In figuur 4.7 zijn de uiteindelijke percentages funderingsgerelateerde schades en de ernst uitgedrukt in de schadeklassen weergegeven.

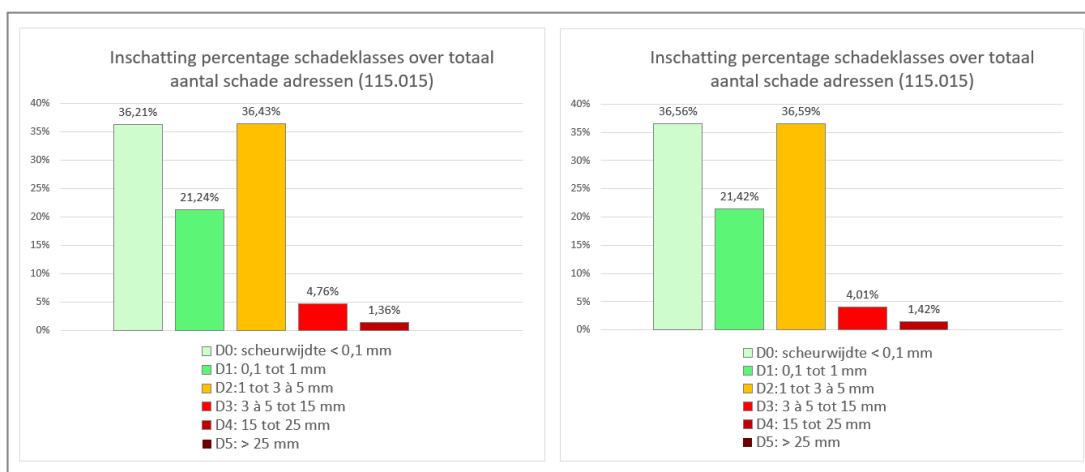
Figuur 5.1 Inschatting hoeveelheid en ernst funderingsgerelateerde schade uit de 115.015 beschouwde schade adressen uit de 87 (links), respectievelijk 81 (rechts) steekproeven

De schadeklassen welke zijn aangehouden in dit onderzoek in relatie tot funderingsschade, zijn gedefinieerd in analogie op de classificatie volgens Burland (1977) [48], [21]. Op basis van de extrapolatie naar 115.015 schadeadressen binnen het totale onderzoeksgebied voor de objecttypen A1 (rijtjeswoningen en 2[^]1 kap), A2 (vrijstaande woningen) en A3 (AGRO-woningen), zijn de te verwachten verdelingen naar funderingsschade berekend. In figuur 5.1 zijn deze nogmaals grafisch weergegeven.

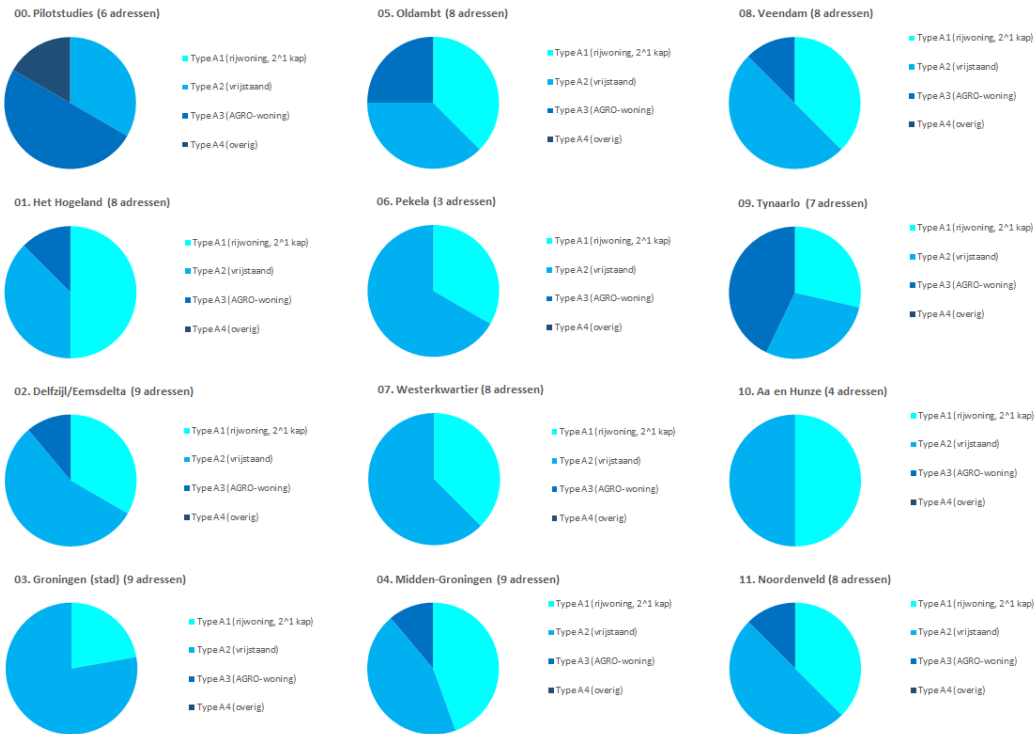
Verdeling objecttypen uit schaderapporten per gemeente:

- A1: rijtjeswoning;
- A2: vrijstaande woning;
- A3: AGRO-woning;
- A4: overig (zoals kantoorgebouwen, appartementcomplexen, openbare gebouwen etc.).

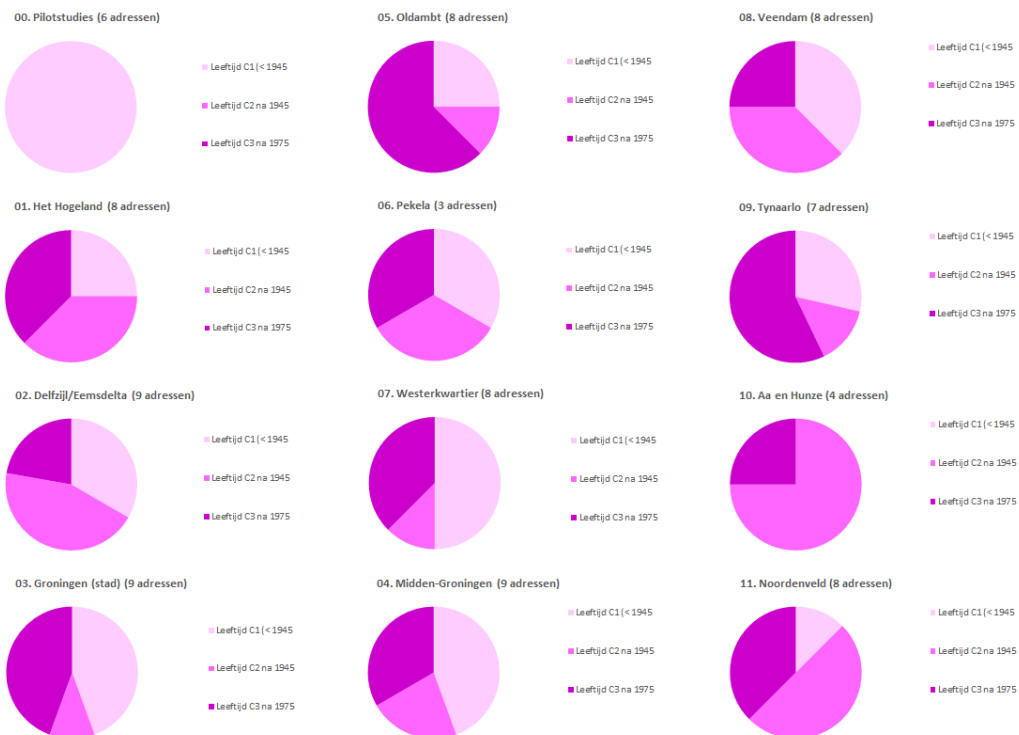
Verdeling leeftijdscategorieën uit schaderapporten per gemeente:

- C1: vóór 1945 (vooroorlogs);
- C2: tussen 1945 en 1975 (naoorlogs);
- C3: na 1975 (modern, (pre-) bouwbesluit).
