## **DESKUNDIGENRAPPORTAGE**

Groninger Gasberaad  
Postbus 610  
9700 AP GRONINGEN

Reactie rapport Mijnbouwschade aan mestkelders

19-1-2021

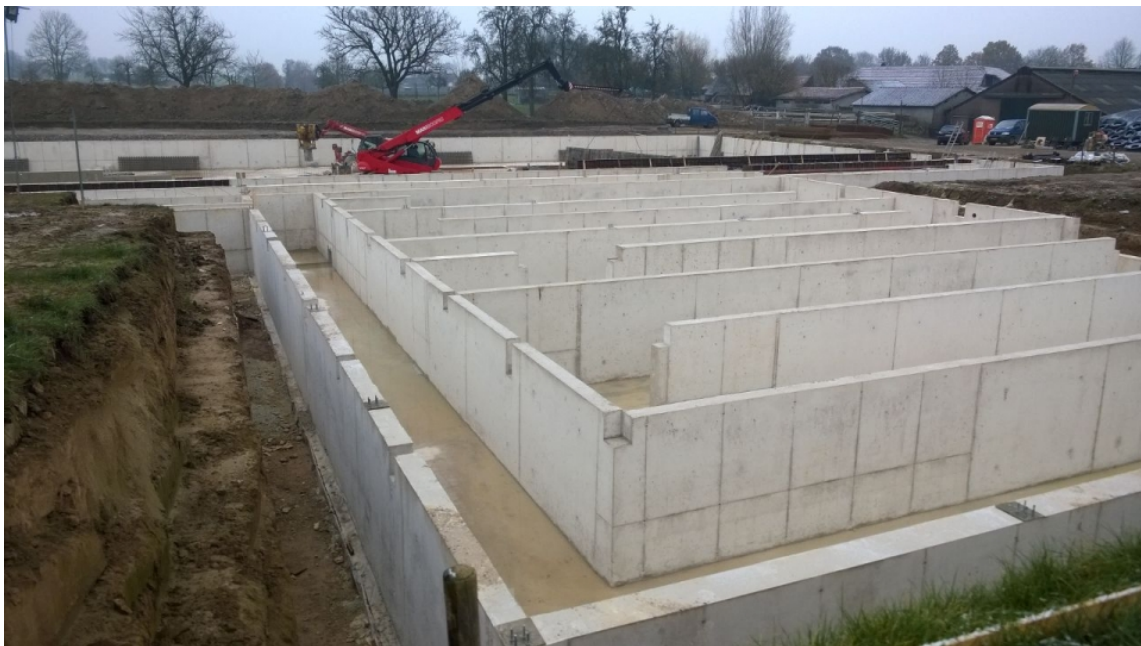
Bij de uitvoering wordt na het ontgraven de keldervloer gestort. Na het uitharden daarvan worden de wanden gestort. Dit duurt meerdere dagen tot weken omdat de bekisting die de aannemer gebruikt niet toereikend is om alle wanden in een keer te storten. Aan het einde van een dagstort wordt er een krimpvoegenband ingestort waarop er de volgende dag wordt aangesloten.

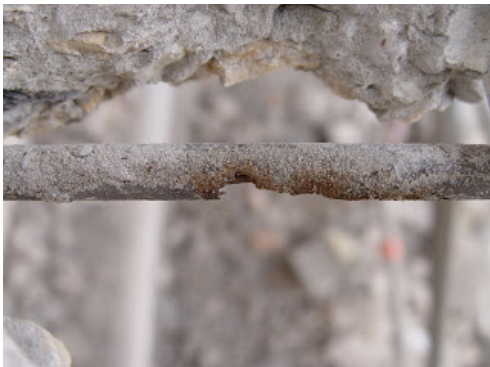
- Bij een lekkende kelder zijn de keldervloer en/of de wanden gescheurd. Het intredende grondwater tast de wapening in de scheuren aan waardoor de constructie verzwakt. Betonstaal wordt beschermd door het omliggende beton (wapeningsdekking), echter in scheuren kan de aanwezige chloride in het grondwater de wapening aantasten met als gevolg putcorrosie.

Putcorrosie is een ernstig aantastingsmechanisme: de constructie kan bezwijken vanwege het ontbreken van (doorgaande) wapening.

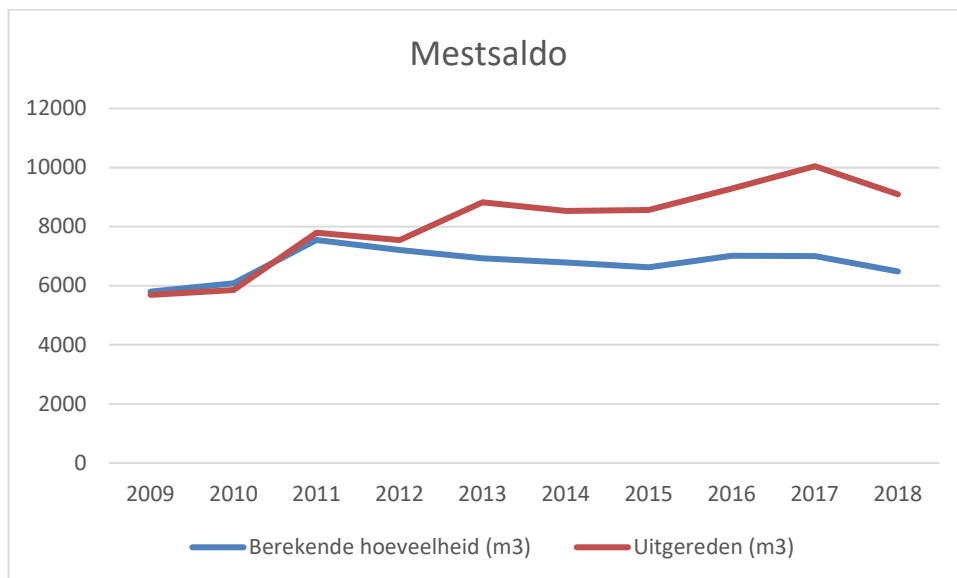
Bij een vijftal door ons onderzochte mestkelders, waar sprake was van bevingsschade, was een duidelijke trendbreuk aanwezig: tot 2012 komen de uitgereden hoeveelheden redelijk overeen met de berekende hoeveelheden. Daarna groeit het verschil. De trendbreuk valt samen met de beving van Huizinge.

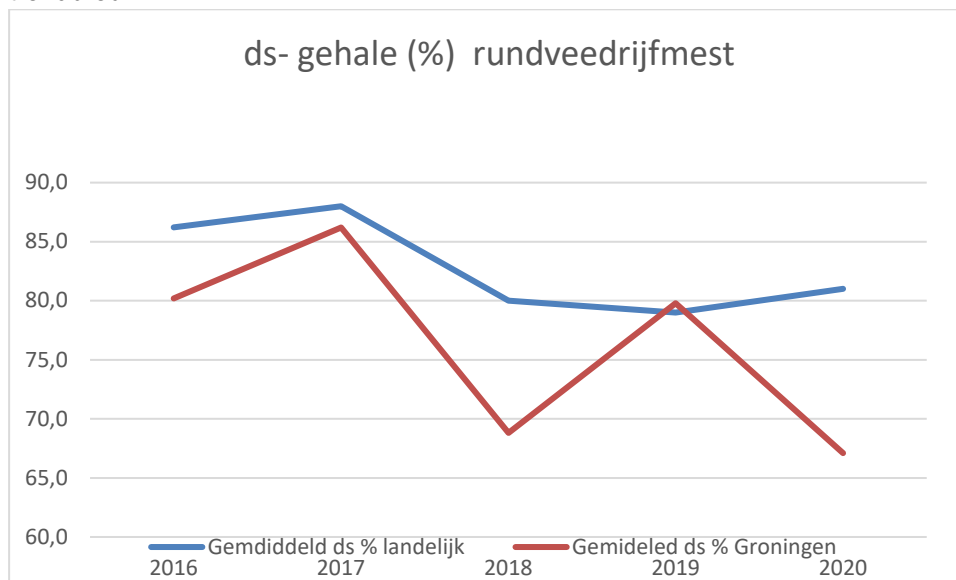
Bron: Eurofins

- De ds-gehalten van rundveedrijfmest liggen in de provincie Groningen lager dan de landelijke gehalten.
- De variatie in ds-gehalten in de provincie Groningen is groter dan landelijk.

Een nader onderzoek van historische cijfers kan inzage geven of hier ook sprake is van een trendbreuk
