Instituut Mijnbouwschade Groningen

Titel	3. Werkinstructie 'Schade naar zijn aard geen mijnbouw schade'
Auteur	Instituut Mijnbouwschade Groningen
Documenttype	Werkinstructie
Datum en Versie	22-03-2023 V 1.0

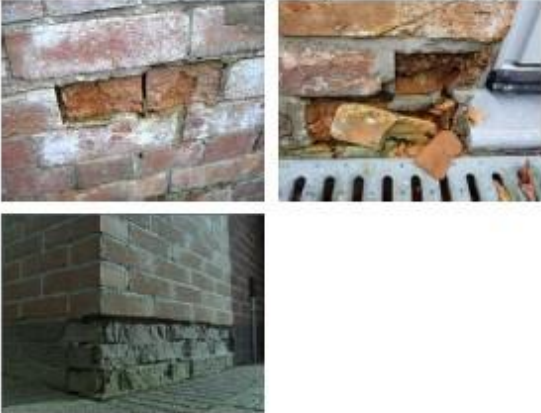
Om wat voor schade gaat het?	Voorbeelden
Overige schades metselwerk	
Afgesprongen schiffers (vorstschade)

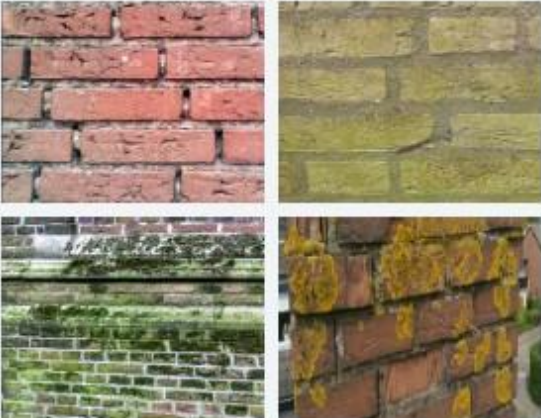
Verweerd voegwerk / alg aanslag

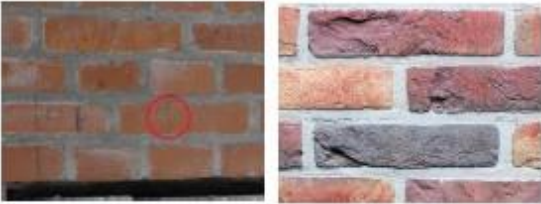
Bakscheur

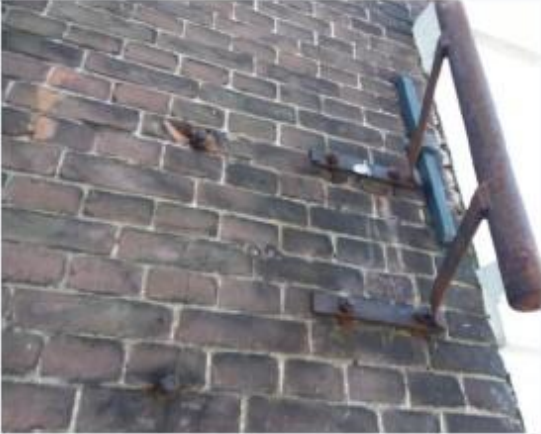
Zichtbare corrosie van metalen

Wanneer de lijst niet toegepast mag worden is bijvoorbeeld in de volgende situatie: Wanneer er schade ontstaat vanwege corrosie van het metaal, dan dient de schade zich te concentreren rond de corrosievorming. Zodra er een scheur ontstaat kan er ook sprake zijn van verergering en dient de schade de gebruikelijke route van het Beoordelingsschema te volgen.

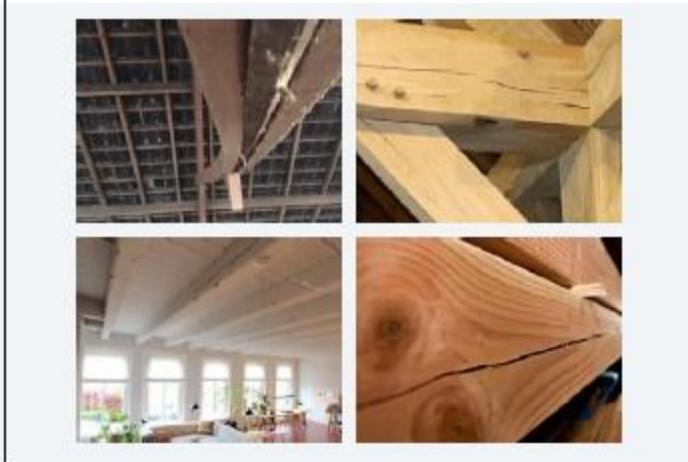
Kromtrekken houten balken, scheuren/ barsten in balken

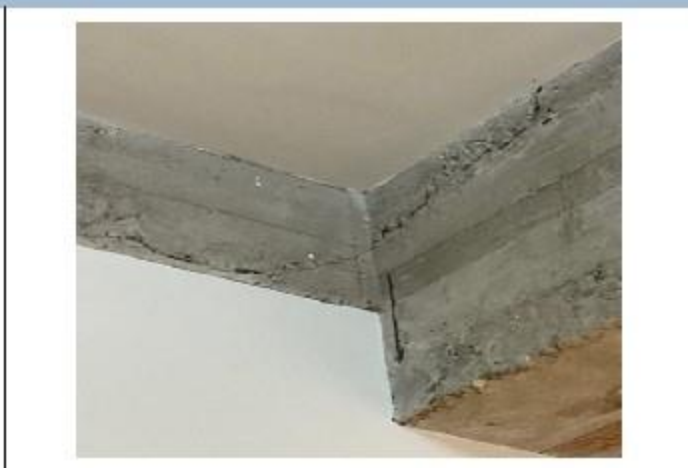
Grindnest in beton

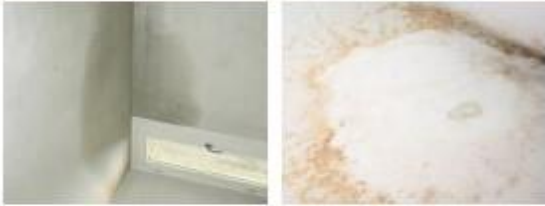
Om wat voor schade gaat het?	Voorbeelden
Schade aan (materiaal) afwerking	
Verkleuren en vlekvorming

Het is belangrijk om de zichtbare schade te beoordelen en niet een eventueel achterliggende oorzaak. Wanneer er sprake is van verkleuring en vlekvorming, dan kan de oorzaak lekkage zijn. Echter, als die lekkage niet als zodanig zichtbaar is en dus niet beoordeeld kan worden als schade, dan is de schade derhalve verkleuring en vlekvorming en niet lekkage.

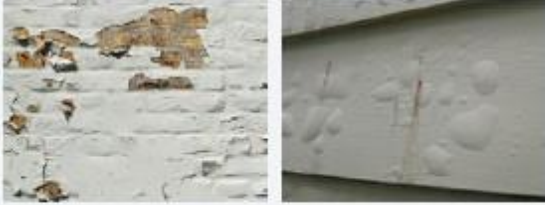
Afladderen verfwerk en blaasvorming

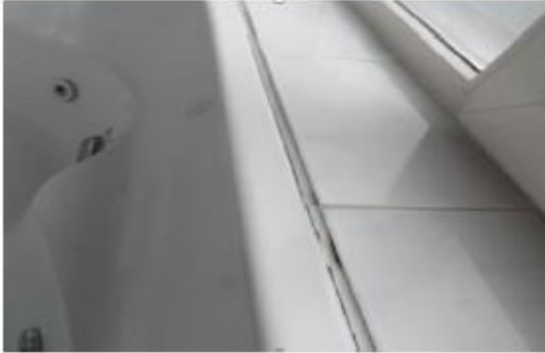
Onthechting kitwerk

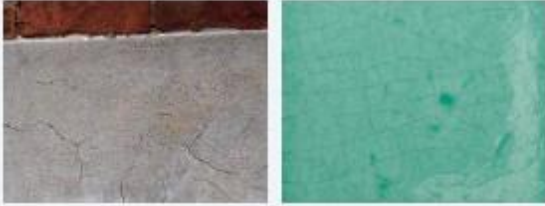
Craquelé in tegelwerk of stucwerk

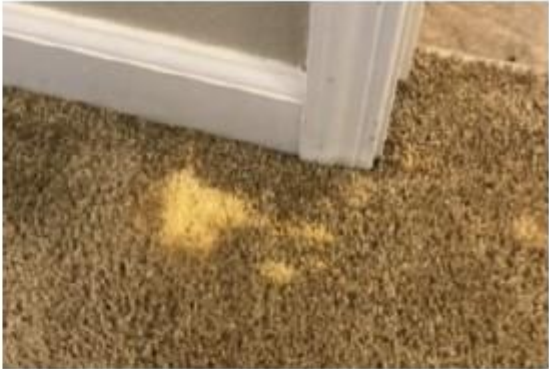
Schade aan zachte- of losliggende vloerafwerking

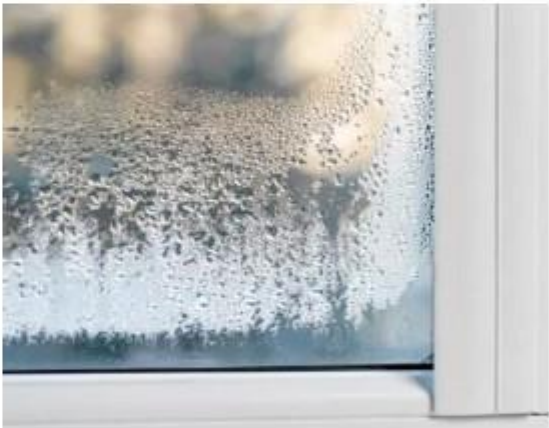
Lekkage dubbele beglazing

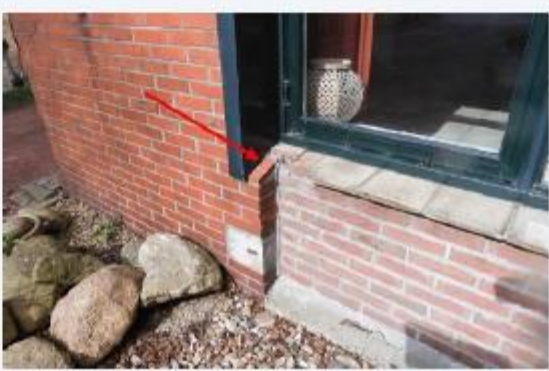
Mechanische schade

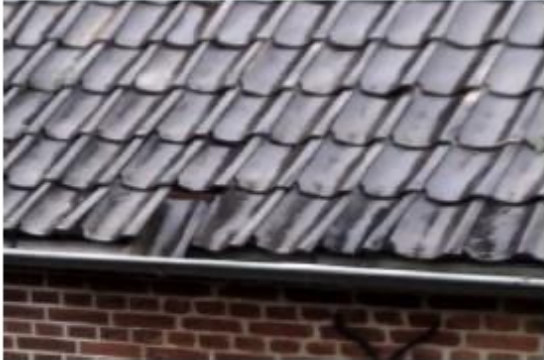
Om wat voor schade gaat het?	Voorbeelden
Schade aan (materiaal) afwerking	
Lekkage van met pannen gedekte daken

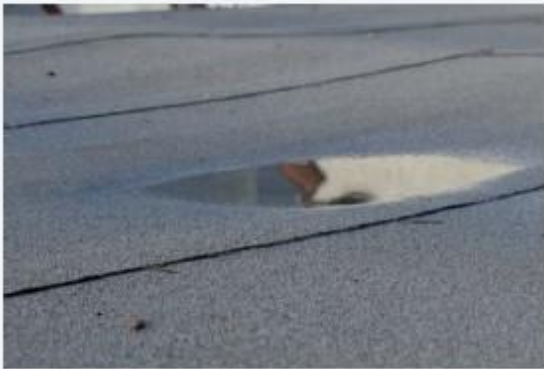
Lekkage van met bitumen of kunststof gedekte daken
