de invloed van trillingen door bevingen op zettingen van gebouwen" opgesteld d.d. 23 oktober 2020 door Ir. P.C. van Staalduinen en Ing. H.J. Everts.

# Nieuw beoordelingskader

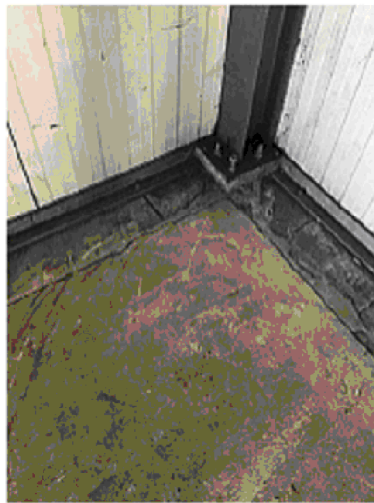
Foto 2

De grenswaarden zoals vermeld in de eerdergenoemde notitie "Over de invloed van trillingen door bevingen op zettingen van gebouwen" zijn **niet** overschreden. Op basis daarvan concluderen wij dat de op (deze) locatie opgetreden trillingen door mijnbouwactiviteiten **geen** zettingen en/of verdichting van de ondergrond hebben veroorzaakt.

De hoogst berekende grondsnelheid ten gevolge van een beving (door middel van een effectberekening met de Trillingstool van IMG) bedraagt Huizinge d.d. 16-08-2021, 2,913 mm/s (25% overschrijdingskans). De grenswaarde conform de SBR Trillingsrichtlijn A is in dit geval 5,0 mm/s.

Op basis van een toetsing aan de SBR Trillingsrichtlijn A wordt een verergering van zichtbare scheuren door bevingen **uitgesloten**.

Prima; voldoende gemotiveerd en correcte conclusie. Grens voor betonnen vloer is 20 mm/s.

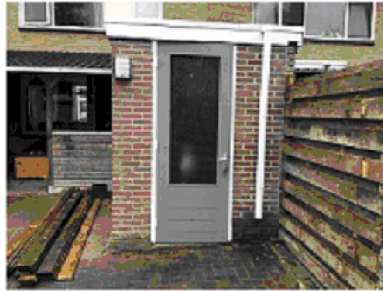
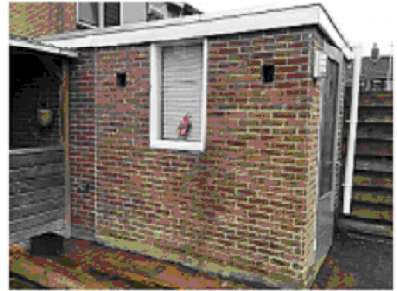
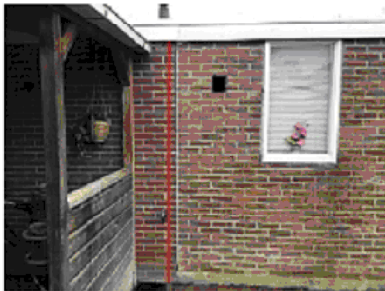
Soort schade	Scheurvorming
Datum ontstaan schade	Onbekend
Locatie	Buitenkant gebouw
Onderdeel	Gevel
Nummer gevel	3

Omschrijving	Er is een verticale scheur zichtbaar in het voegwerk van het metselwerk. De scheur bevindt zich in de dilatatie van de bijkeuken met de berging. De lengte van de scheur is 2,5 m <sup>1</sup> . De gevel is opgebouwd uit metselwerk en afgewerkt met een platvolle voeg.
--------------	--

De waargenomen schade is naar aard en oorzaak gerelateerd aan (verschil)zakking als gevolg van het verschil in zetting (het proces waar grond onder invloed van een belasting wordt samengedrukt) van de funderingen van originele aanbouw van woning en de later aangebouwde uitbreiding.

Doordat de woning en originele aanbouw reeds een groot deel van het zettingsproces heeft ondergaan en de later gebouwde uitbreiding nog niet, zakt de uitbreiding meer ten opzichte van de originele woning en aanbouw. Hierdoor is een scheur ontstaan in de aansluiting tussen de originele aanbouw en de latere uitbreiding. Een correcte verklaring van de verschilzettingen.

De hoogst berekende grondsnelheid ten gevolge van een beving (door middel van een effectberekening met de Trillingstool van IMG) bedraagt Huizinge d.d. 16-08-2021, 2,05 mm/s (25% overschrijdingskans). De grenswaarde conform de SBR Trillingsrichtlijn A is in dit geval 5,0 mm/s. Op basis van een toetsing aan de SBR Trillingsrichtlijn A wordt een verergering van zichtbare scheuren door bevingen **uitgesloten**.

De reden voor het optreden van de relevante zettingsverschillen is het aanwezig zijn van een sterk samendrukbare ondergrond. Dat is in de tekst niet vermeld. Verder prima.

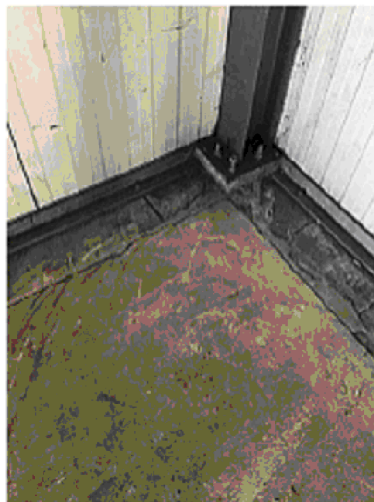
Foto 2

Soort schade	Scheurvorming
Datum ontstaan schade	Onbekend
Locatie	Binnenkant gebouw
Etage	Begane grond
Vertrek	Anders: Opslag loods
Wand/Plafond/Vloer/Anders:	Vloer

Omschrijving	Er is een scheur zichtbaar in de noordoost hoek van de loods met een diagonaal verloop vanaf de vloerrand tot de vloerrand beide op ca 50 cm uit de hoek. De scheur heeft een scheurwijdte van circa 1 mm en een totale lengte van 0,8m1. De vloer heeft een totale oppervlakte van 450m2 en is gevlierd afgewerkt. De constructieve vloer bestaat uit beton. De vloer is gewapend.
--------------	---

De waargenomen schade is naar aard en oorzaak gerelateerd aan (verschil)zakking, veroorzaakt door het combineren van verschillende funderingswijzen onder hecht op elkaar aansluitende constructieonderdelen.

De betonvloer is op staal gefundeerd en op basis van het dinoloket wordt vastgesteld dat direct onder de betonvloer samendrukbare lagen aanwezig zijn (klei / veen) tot minimaal 5 m1 minus maaiveld. Door het eigen gewicht van de betonvloer (en variabele belasting op deze vloer) zal de aanwezige klei/veen worden samengedrukt en ontstaat een zetting van de vloer. De randbalken zijn gefundeerd op palen en zullen derhalve niet onderhevig zijn aan zetting door samendrukking van de bovenste grondlagen. Hierdoor ontstaat een verschilzakking en dientengevolge een scheur ter plaatse van de aansluiting tussen de betonvloer en randbalken.

Op basis van een toetsing aan de SBR Trillingsrichtlijn A wordt een verergering van zichtbare scheuren door bevingen **uitgesloten**.

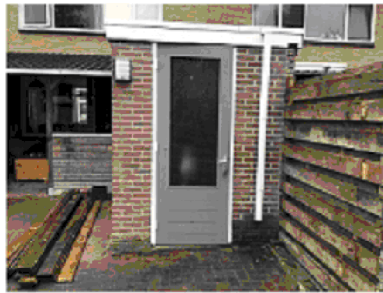
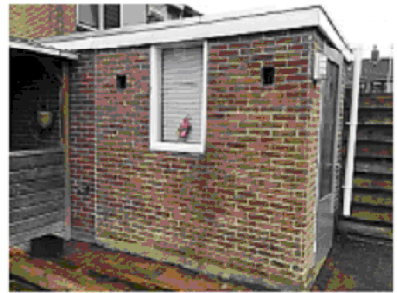
Soort schade	Scheurvorming
Datum ontstaan schade	Onbekend
Locatie	Buitenkant gebouw
Onderdeel	Gevel
Nummer gevel	3

Omschrijving	Er is een verticale scheur zichtbaar in het voegwerk van het metselwerk. De scheur bevindt zich in de dilatatie van de bijkeuken met de berging. De lengte van de scheur is 2,5 m <sup>1</sup> . De gevel is opgebouwd uit metselwerk en afgewerkt met een platvolle voeg.
--------------	--
